# ¿Por qué se rompe un vidrio templado?

Por: Acolvise

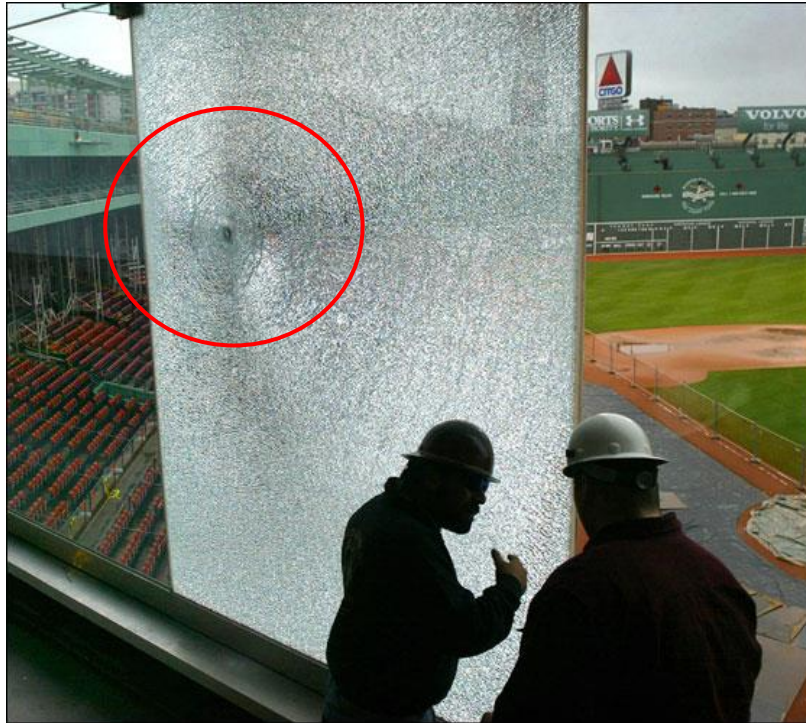
*Fractura con origen al centro de la lámina.  
Busque daño o punto de impacto en la superficie.*

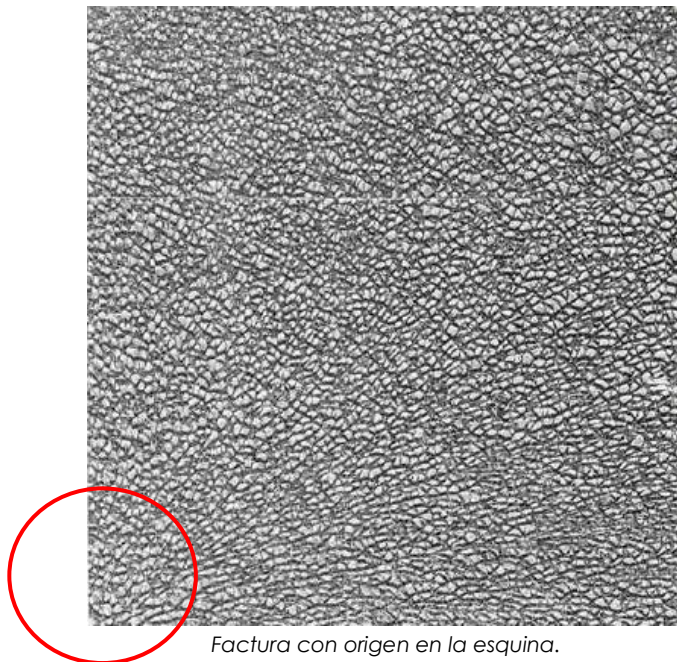
*Fractura con origen en la esquina.  
Se puede observar marcas de trituración, impactos o daño en el borde en el punto de origen de la rotura.*

*Borde con marcas de trituración (crunch damage)*
