ACTUALIZACIÓN NORMATIVA
DEL CERRAMIENTO
VIDRIADO EN COLOMBIA
Bogotá, Octubre 24 de 2019

Sistemas vidriados y patologías

Ingeniero Carlos Riveros
Jefe técnico Vidrio Andino

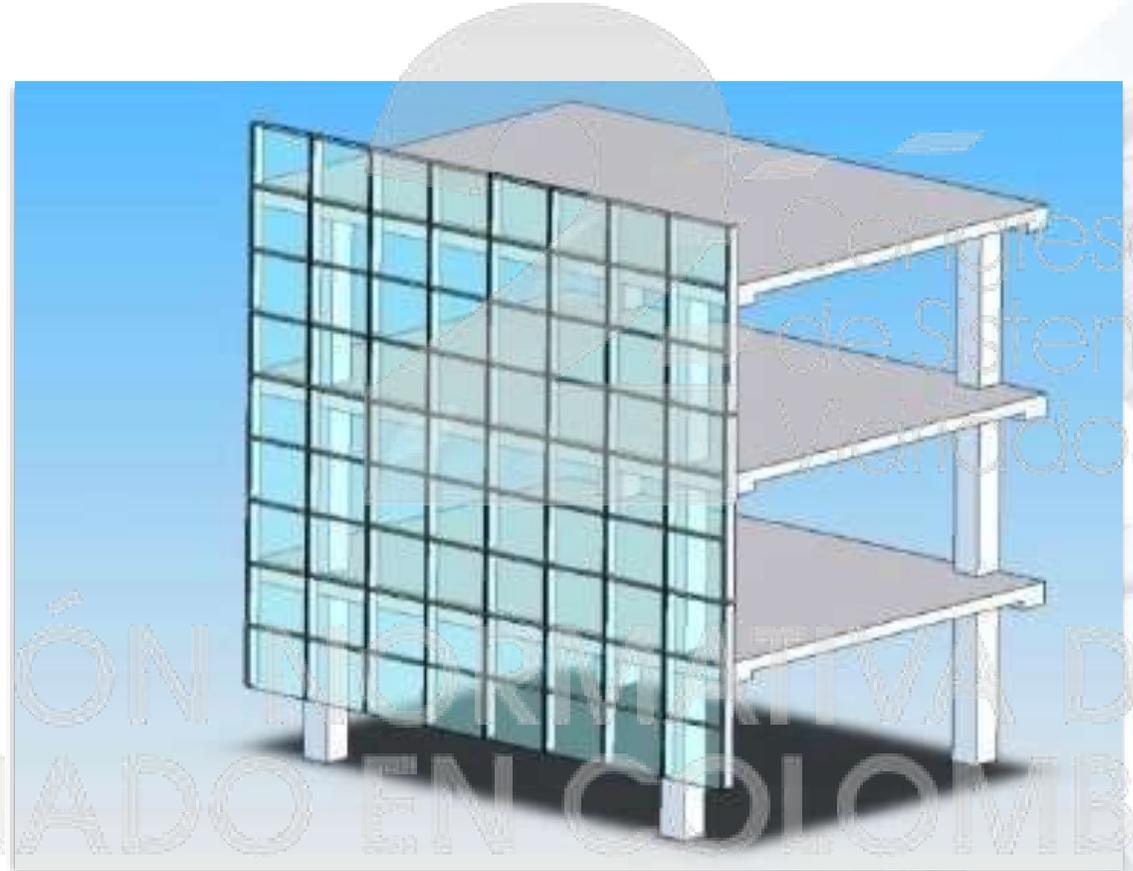
- ✓ Muro exterior que no soporta cargas que no sean su propio peso y presiones de viento.
- ✓ No son estructurales y sirven únicamente para proteger el edificio de los elementos ambientales.
- ✓ Las fuerzas sísmicas y del viento en un muro cortina se transfieren a la estructura de soporte.

La transferencia sucede en los puntos de anclaje, donde el marco del muro cortina se une al edificio, generalmente en pisos o columnas.

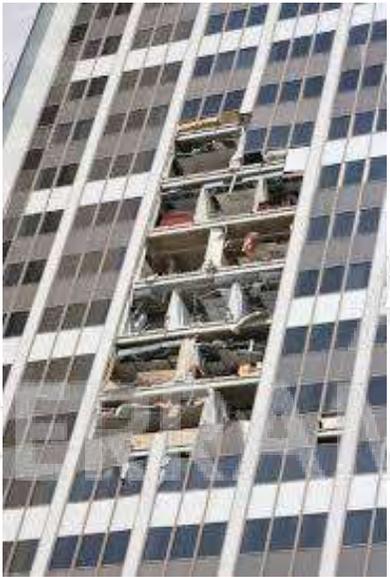
Falla: desvidriado de los paneles de la fachada

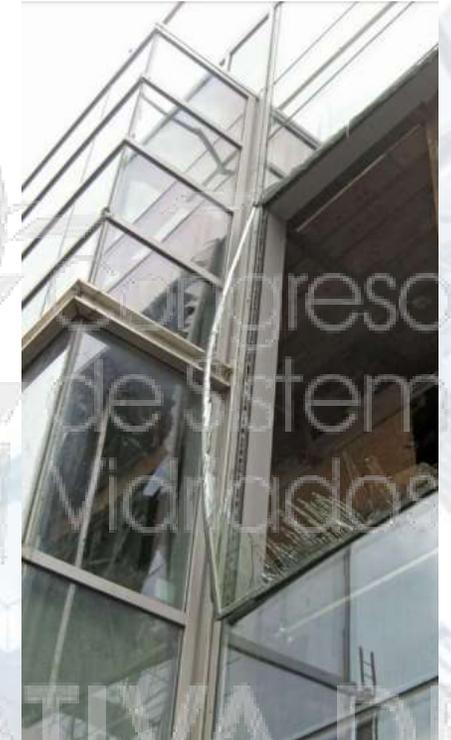
Falla de un muro cortina posterior a un ensayo de carga de diseño al 150%

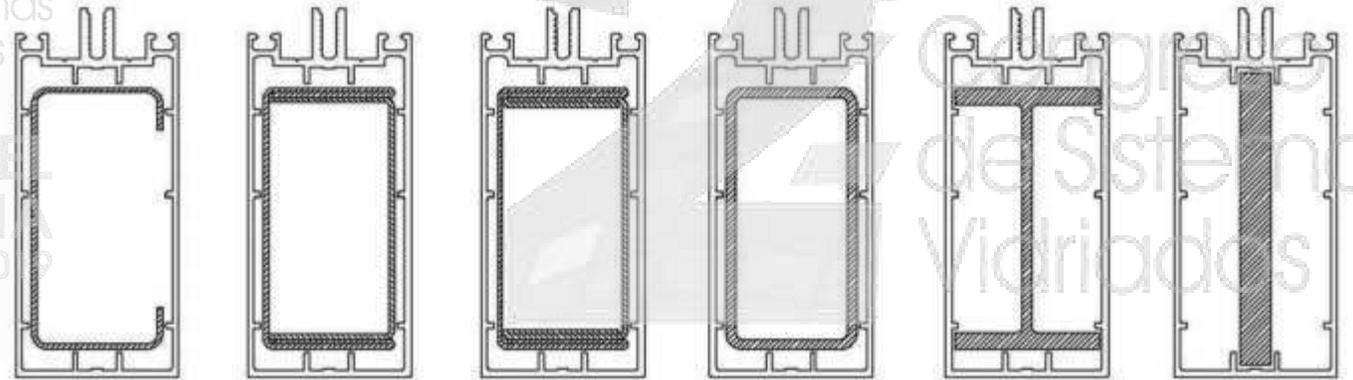
Para reducir la deflexión en un conjunto de muro cortina sin agregar un exceso de profundidad al perfil del marco, se puede agregar **refuerzo de acero a los montantes de aluminio**. Este método protege el acero de la exposición a los elementos, al tiempo que aprovecha sus propiedades de carga.

Secciones transversales de algunos perfiles con refuerzo de aluminio

Sin embargo, si se presenta **filtración de agua** en un sistema reforzado con acero (no galvanizado o no protegido vs la corrosión). Esta puede conducir a deformación del perfil ya que el acero se corroe y la capa de óxido aumenta el volumen dentro del perfil, deformando el aluminio (haciendo que el aluminio se doble hacia afuera).

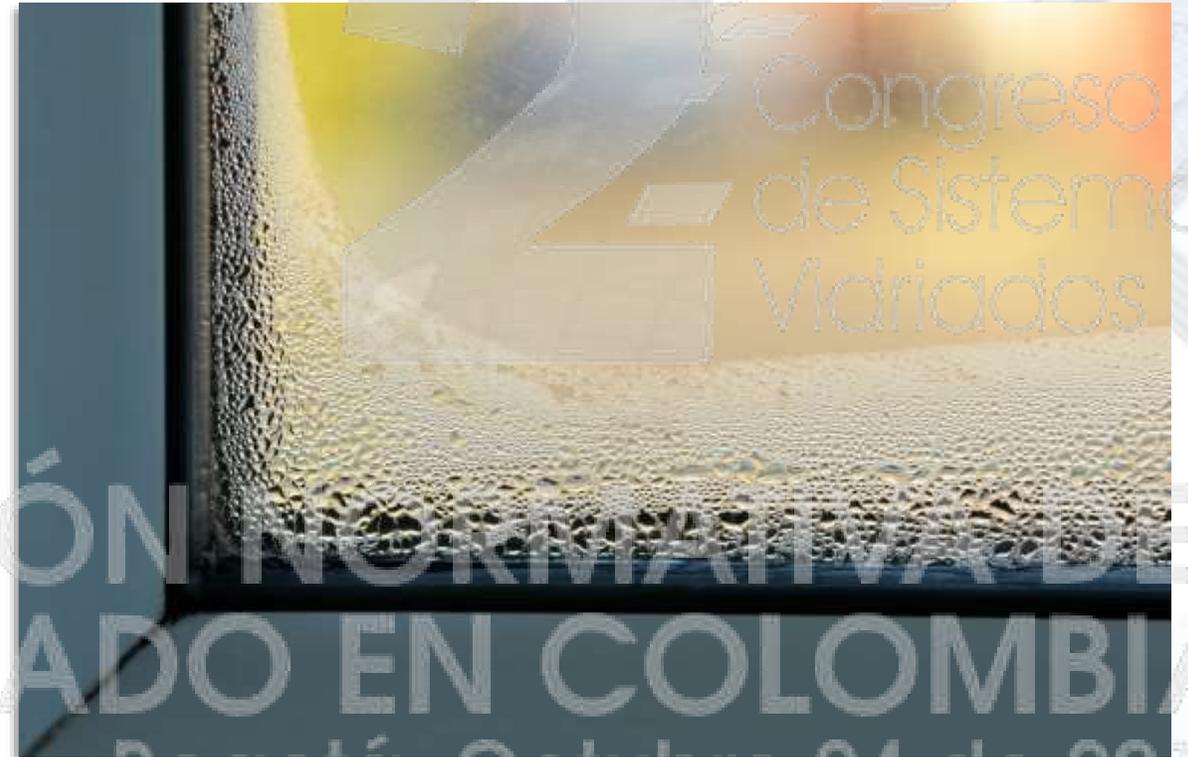
Si se observa humedad entre los paneles de vidrio en una IGU, el sello hermético puede haber fallado, permitiendo la intrusión de aire en el espacio hermético comprometiendo el rendimiento térmico, así como la visibilidad.

Falla: Humedad entre los paneles de una unidad de vidriado aislante (UVA - DVH)

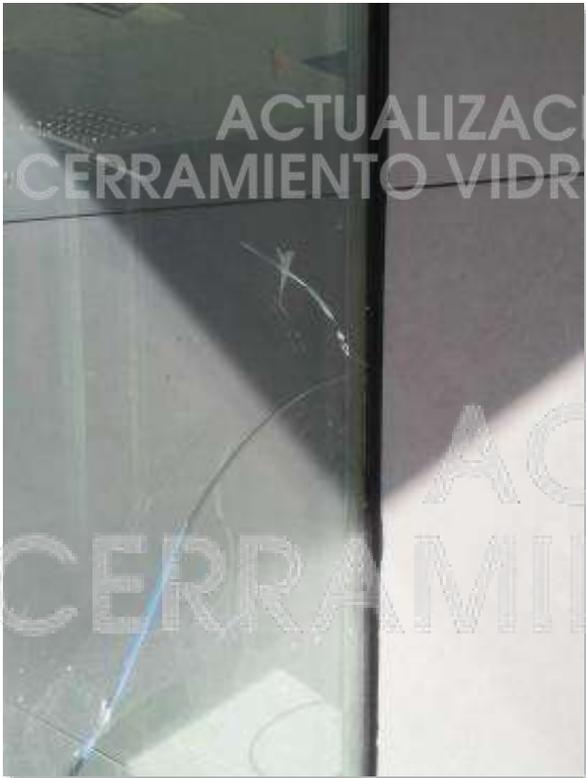
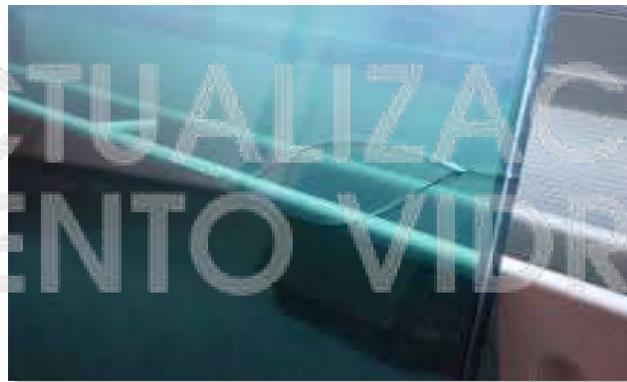
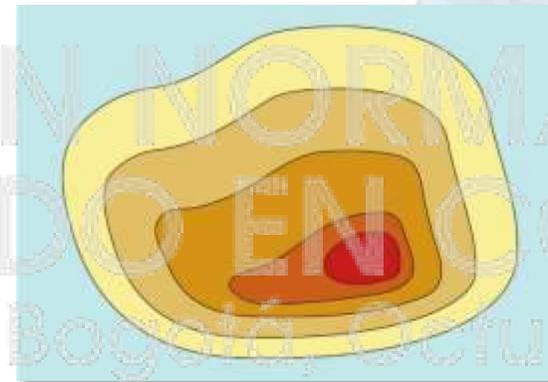
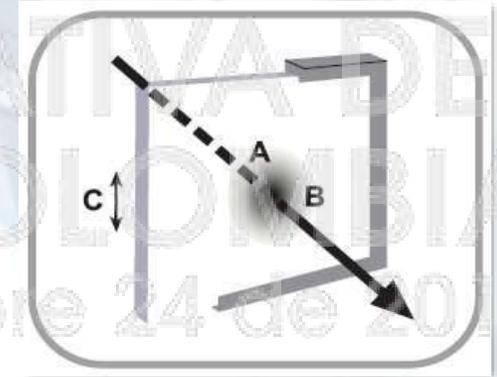
Pueden indicar una carga térmica excesiva, particularmente si el vidrio tiene un recubrimiento, como una película o es de baja emisividad. Cuando el sol incide sobre el vidrio, calienta la parte expuesta del panel, haciendo que se expanda. Los bordes no expuestos permanecen fríos, creando **zonas de tensión** que pueden provocar fracturas, particularmente en vidrio que no ha sido tratado térmicamente

Patrón típico de la falla por estrés térmico en el vidriado

la temperatura del centro del vidrio aumenta mientras los bordes permanecen fríos

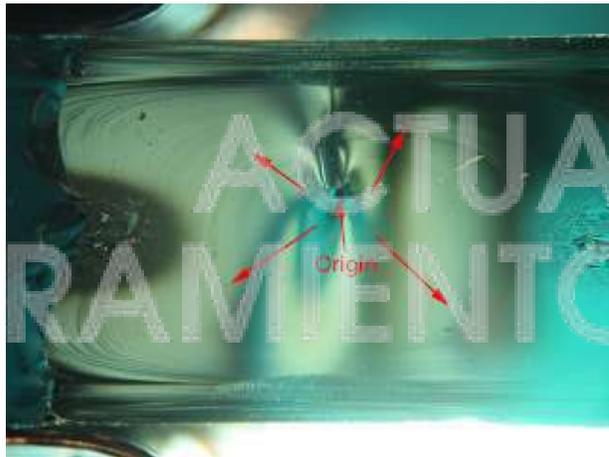
Los vidrios templados, a veces años después de la instalación pueden romper. Todo el vidrio tiene imperfecciones microscópicas, o inclusiones, que resultan del proceso de fabricación.

Fotomicrografía 25X de un vidrio roto por falla ocasionada por partícula de sulfuro de níquel (NiS)

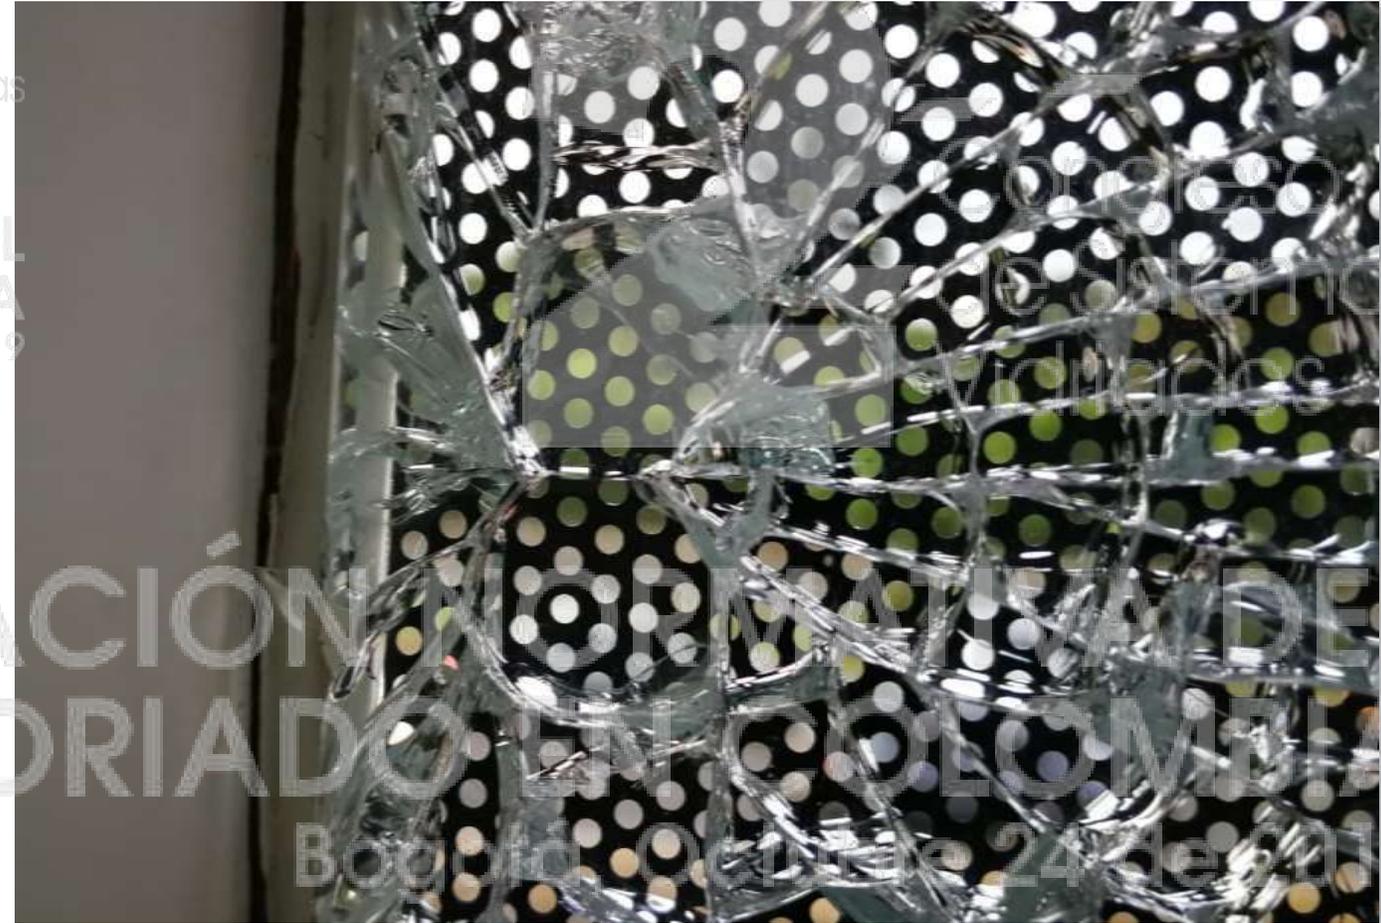
patrón de rotura de mariposa, típico de la rotura espontanea

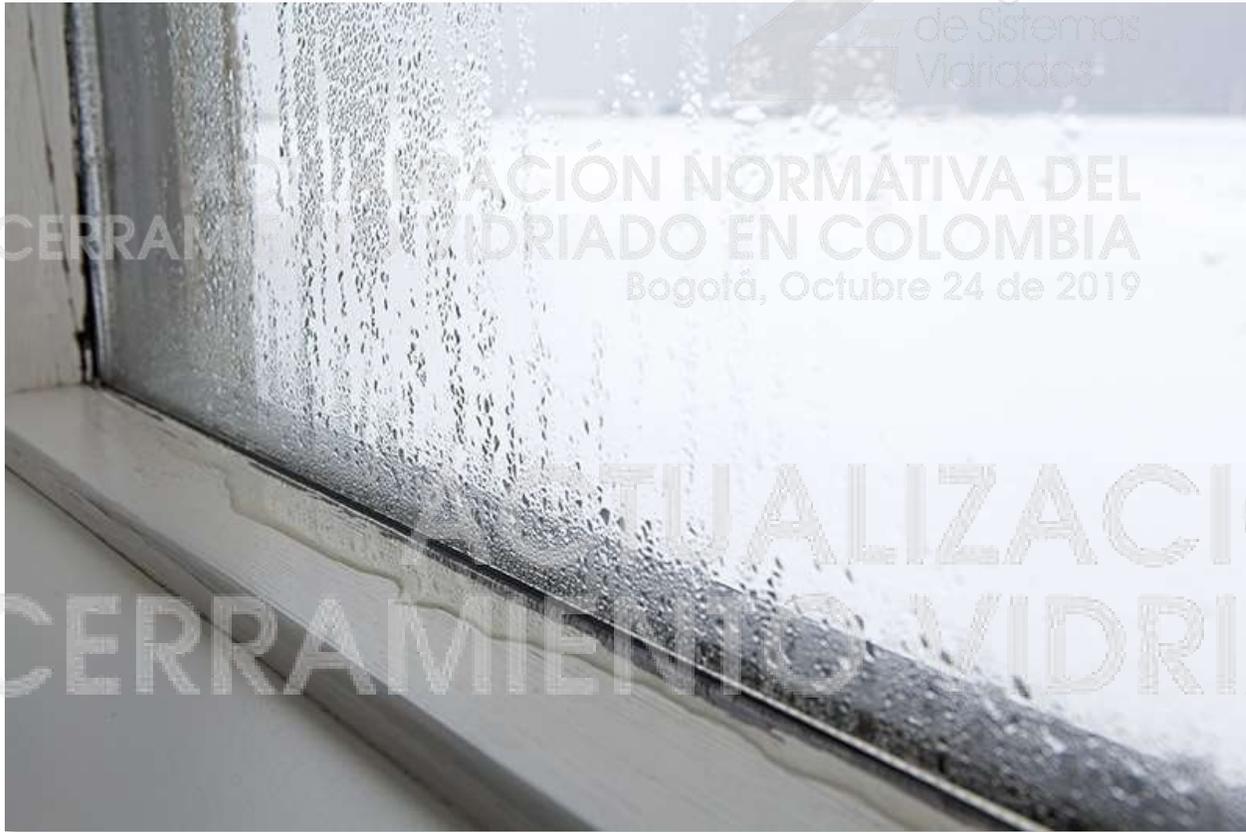
Filtración de agua en una ventana por causa de fallo en la junta

Las juntas son elementos entre el vidrio y el marco, que sirven para amortiguar el vidrio y acomodar el movimiento debido a cargas de viento, térmicas o sísmicas.

El material elástico se degrada a medida que envejecen, las juntas comienzan a secarse, encogerse y agrietarse. Sometido a la radiación ultravioleta y los ciclos de congelación-descongelación (donde aplica). Al principio, los espacios de aire creados por las juntas secas y encogidas admiten aire y humedad en el sistema, lo que genera **condensación, corrientes de aire y fugas.**

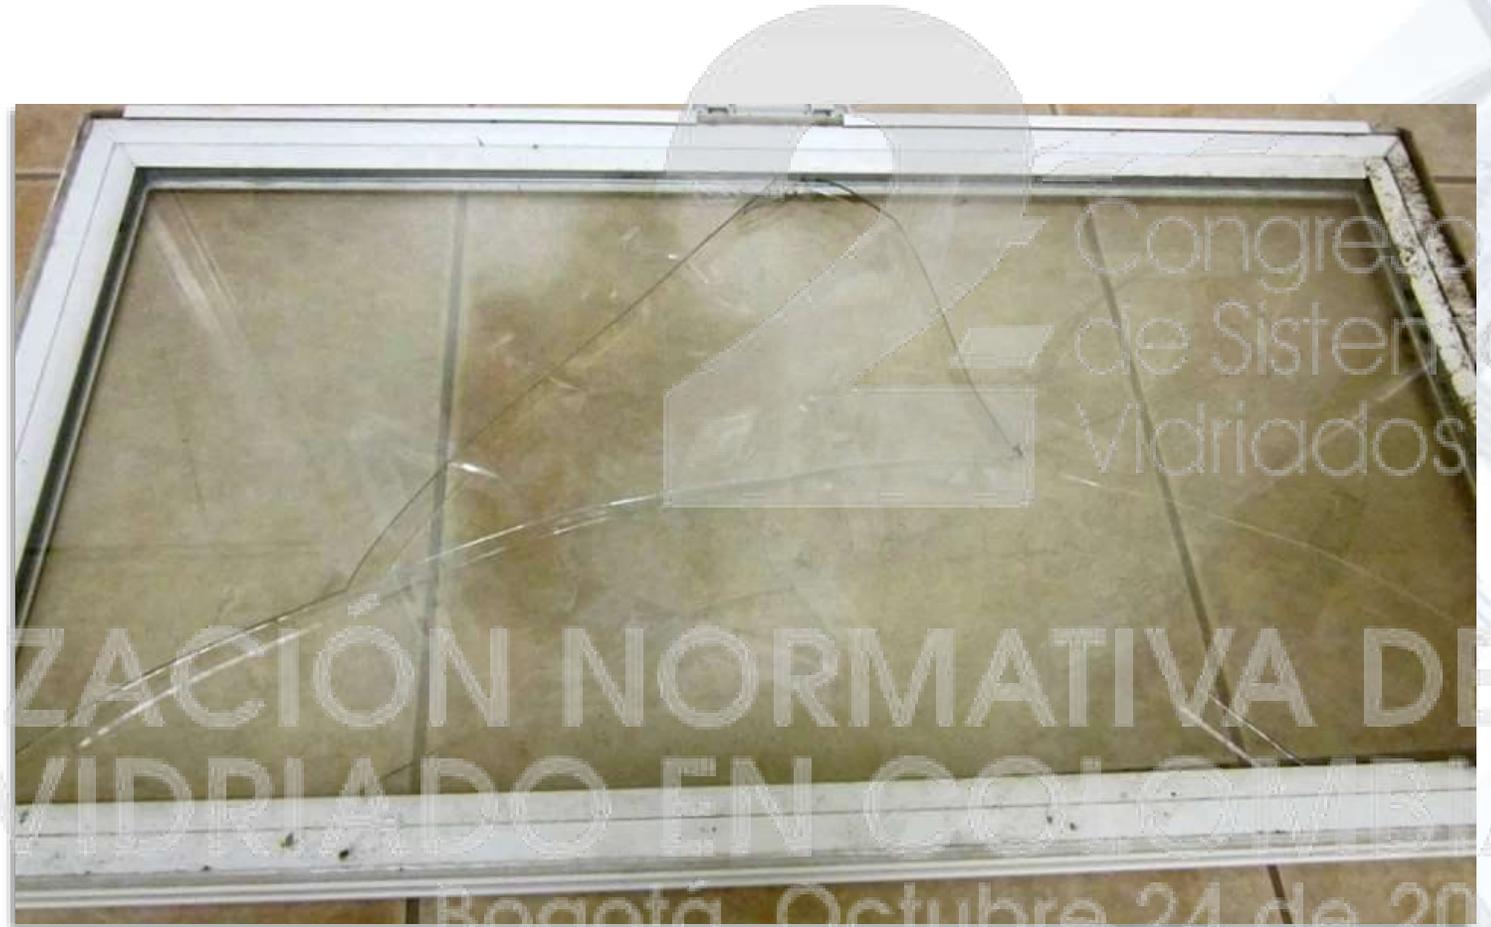
Sin el soporte de juntas flexibles, el vidrio pierde estabilidad y puede romperse. Por esta razón, es importante mantener y reemplazar rutinariamente las juntas para mantener los paneles vidriados del sistema funcionamiento y seguro.

Rotura de vidrio recocido en contacto con el marco

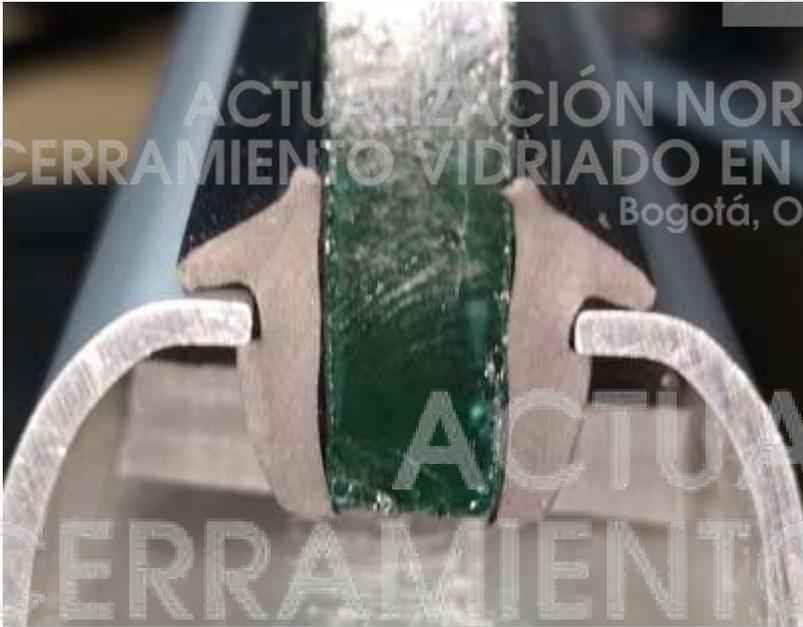
Cuando no se elige el empaque correcto para los diferentes tipos de sistemas, (cavidad aluminio y espesor del vidrio) puede incurrirse en una mala aplicación como se evidencia en esta imagen.

El aumento de la temperatura por motivos del poniente en la fachada, dilata la cavidad del aluminio, la cuña pierde presión y se cae.

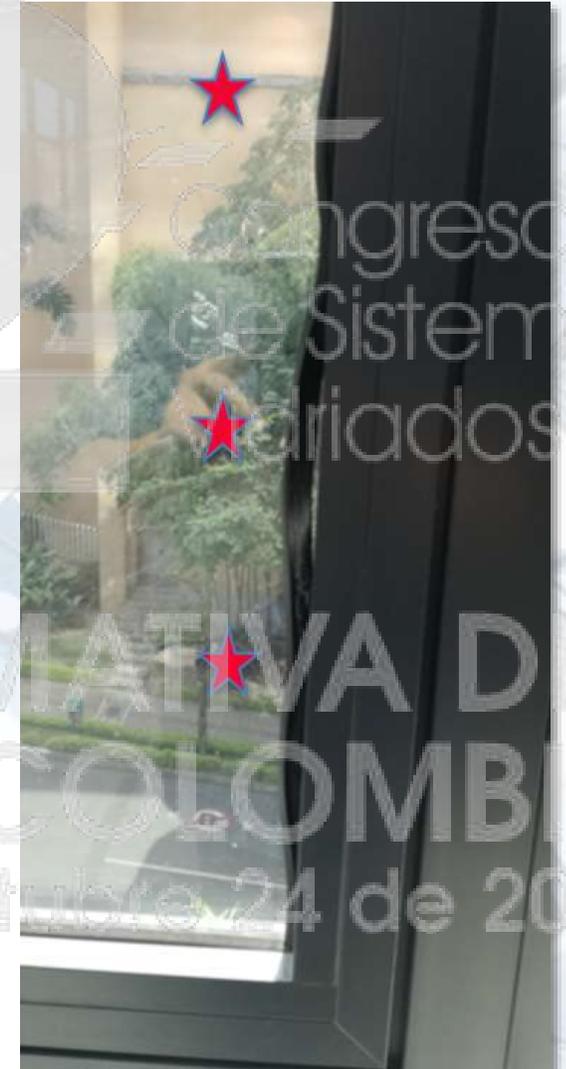
El ensamble incorrecto del empaque en un sistema vidriado, **genera filtraciones**. El empaque no ingresa por completo (*Colillado*).

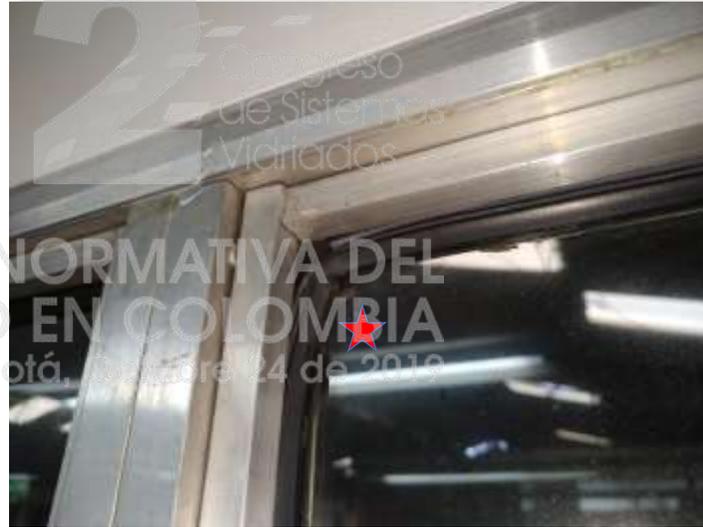
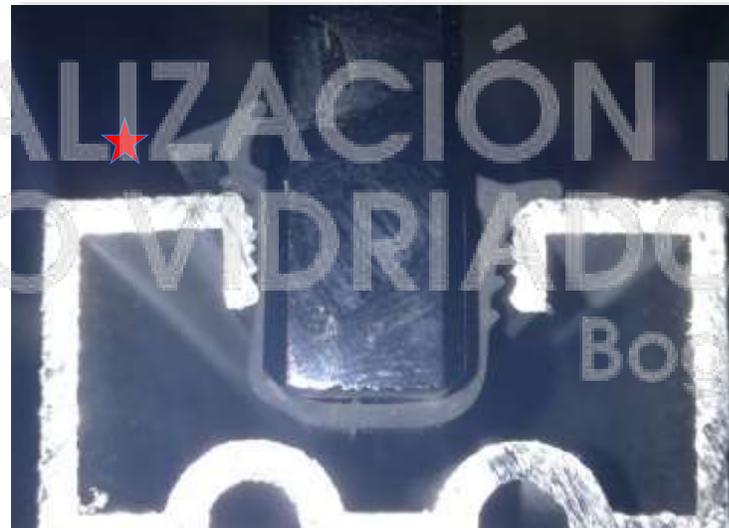
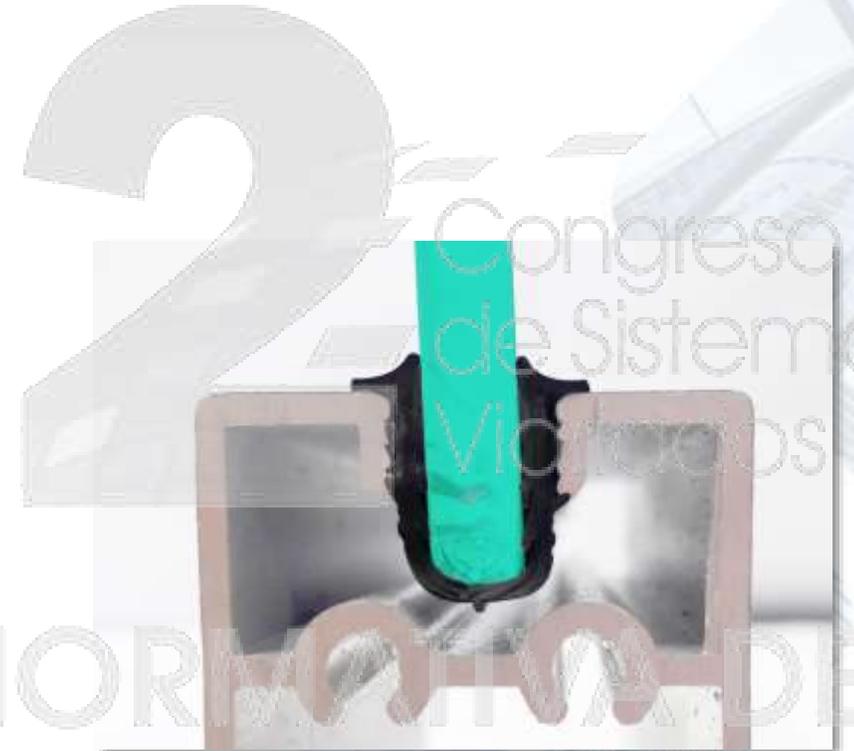
Figura: uso correcto del empaque

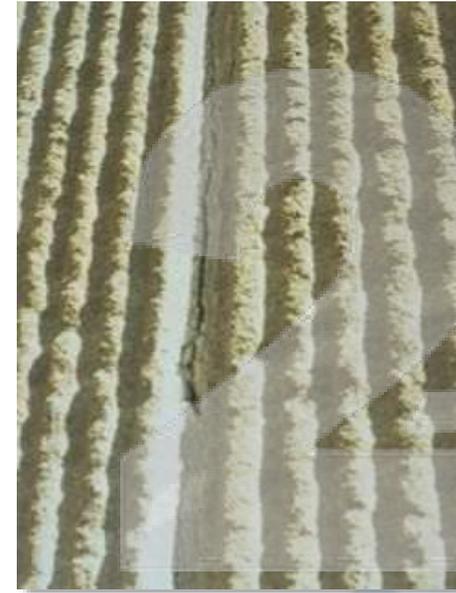
COHESIVA:

- Movimiento por encima de la capacidad del sellante
- Perfil muy dejado en medio de la junta
- Endurecimiento por baja resistencia del sellante al ambiente
- Insuficiente resistencia al desgarro del sellante

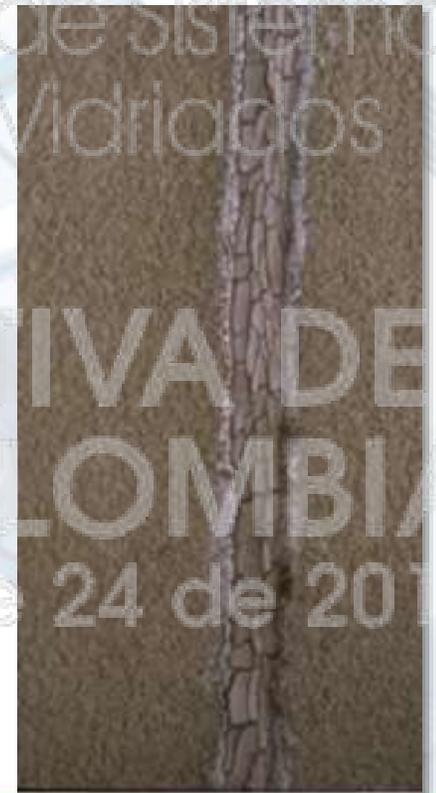
POR DETERIORO:

- Endurecimiento del sellante
- Tizado superficial del sellante
- Deformación permanente – escasa recuperación luego de la compresión de la junta
- Reblandecimiento del sellante por humedad
- Reversión por exposición UV

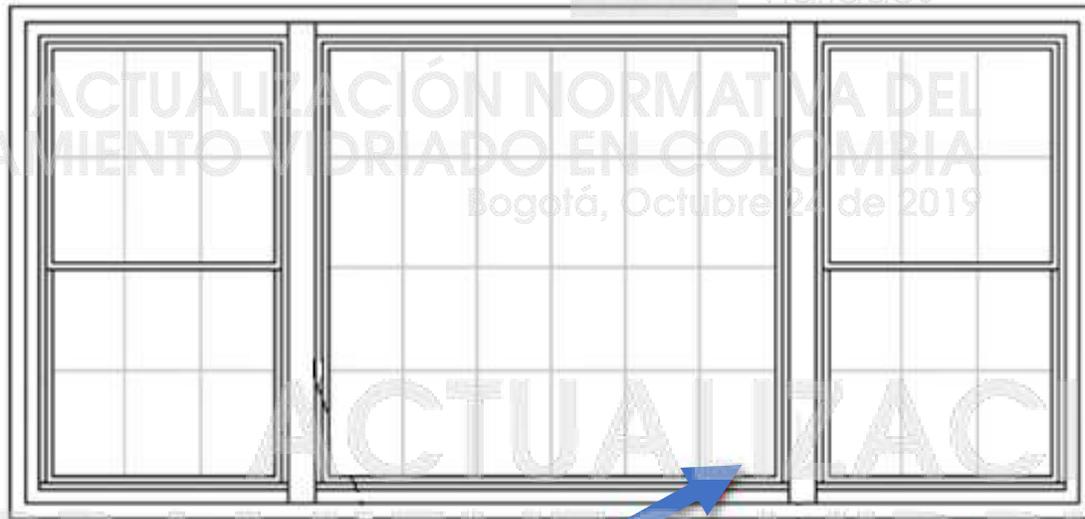
Principales puntos de infiltración

Junta entre vidrio y marco

Junta perimetral entre marco y mampostería

Junta de encuentro

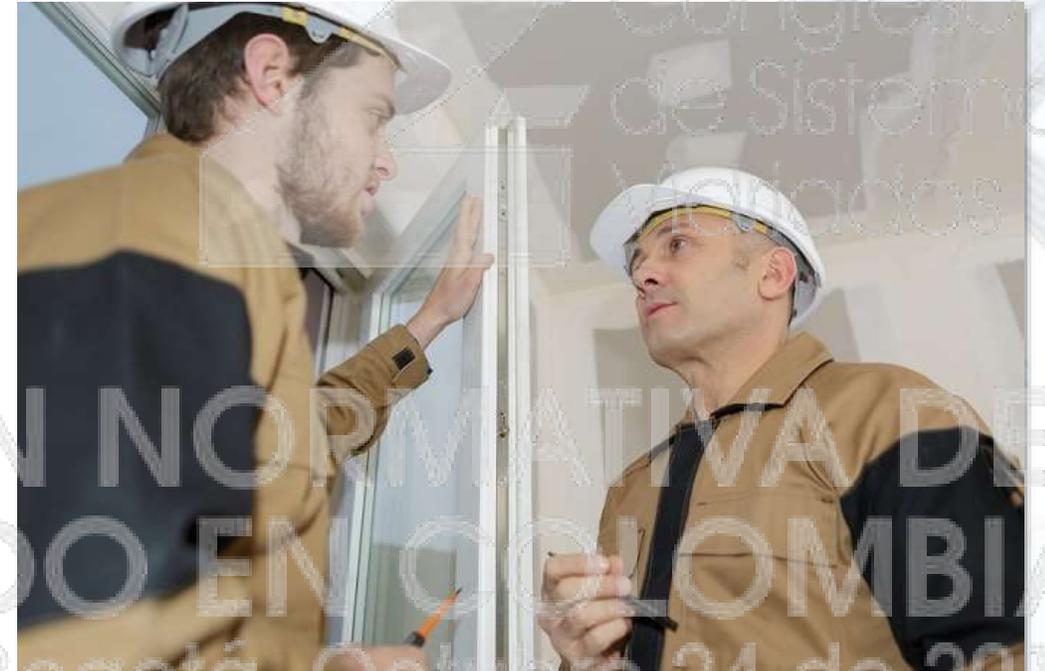
Filtración de agua debido a selladores aplicados incorrectamente o faltante en el marco, las esquinas y otras intersecciones

Insuficiente supervisión durante la aplicación y el no seguimiento de las instrucciones de los fabricantes, puede terminar en **daños por filtraciones de agua** que son difíciles de acceder y costosos de reparar.

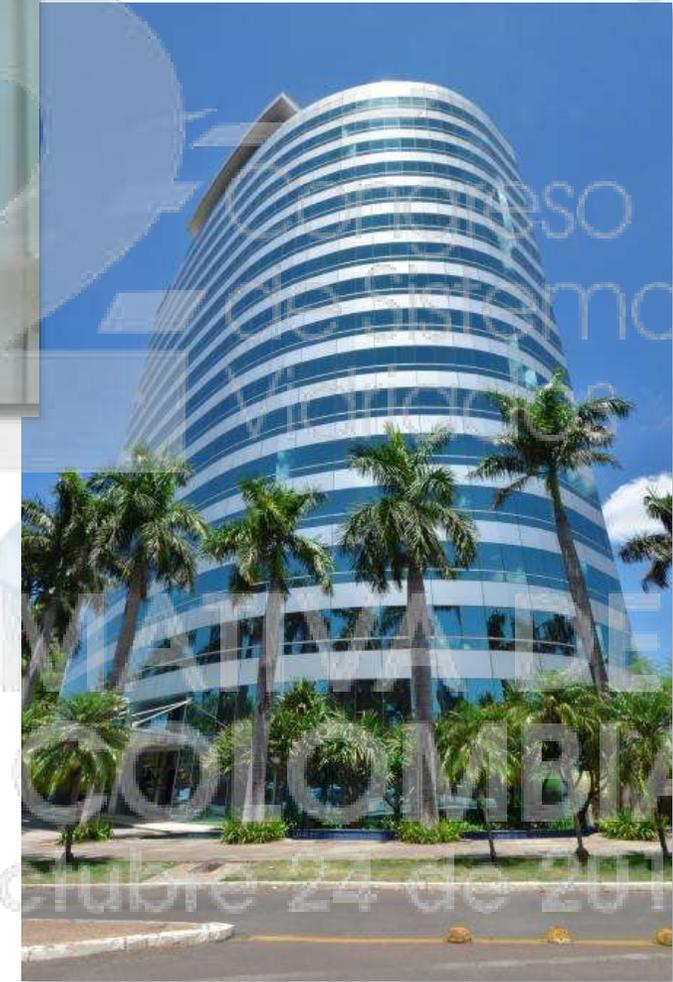
*Porto Alegre, Brasil
Muro cortina fabricado
con cinta estructural*

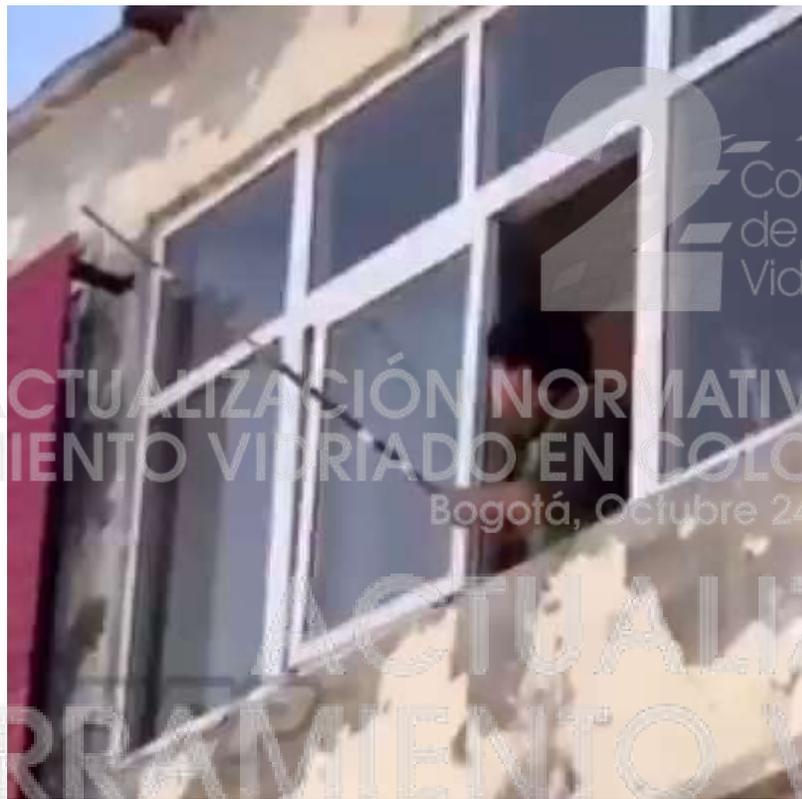
Desvidriado

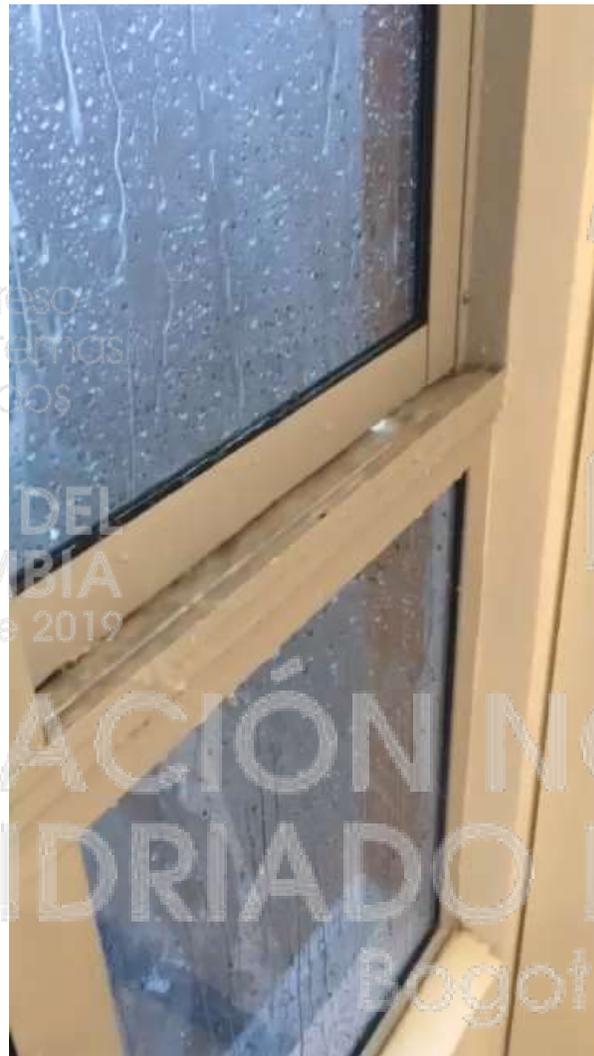
filtración de agua

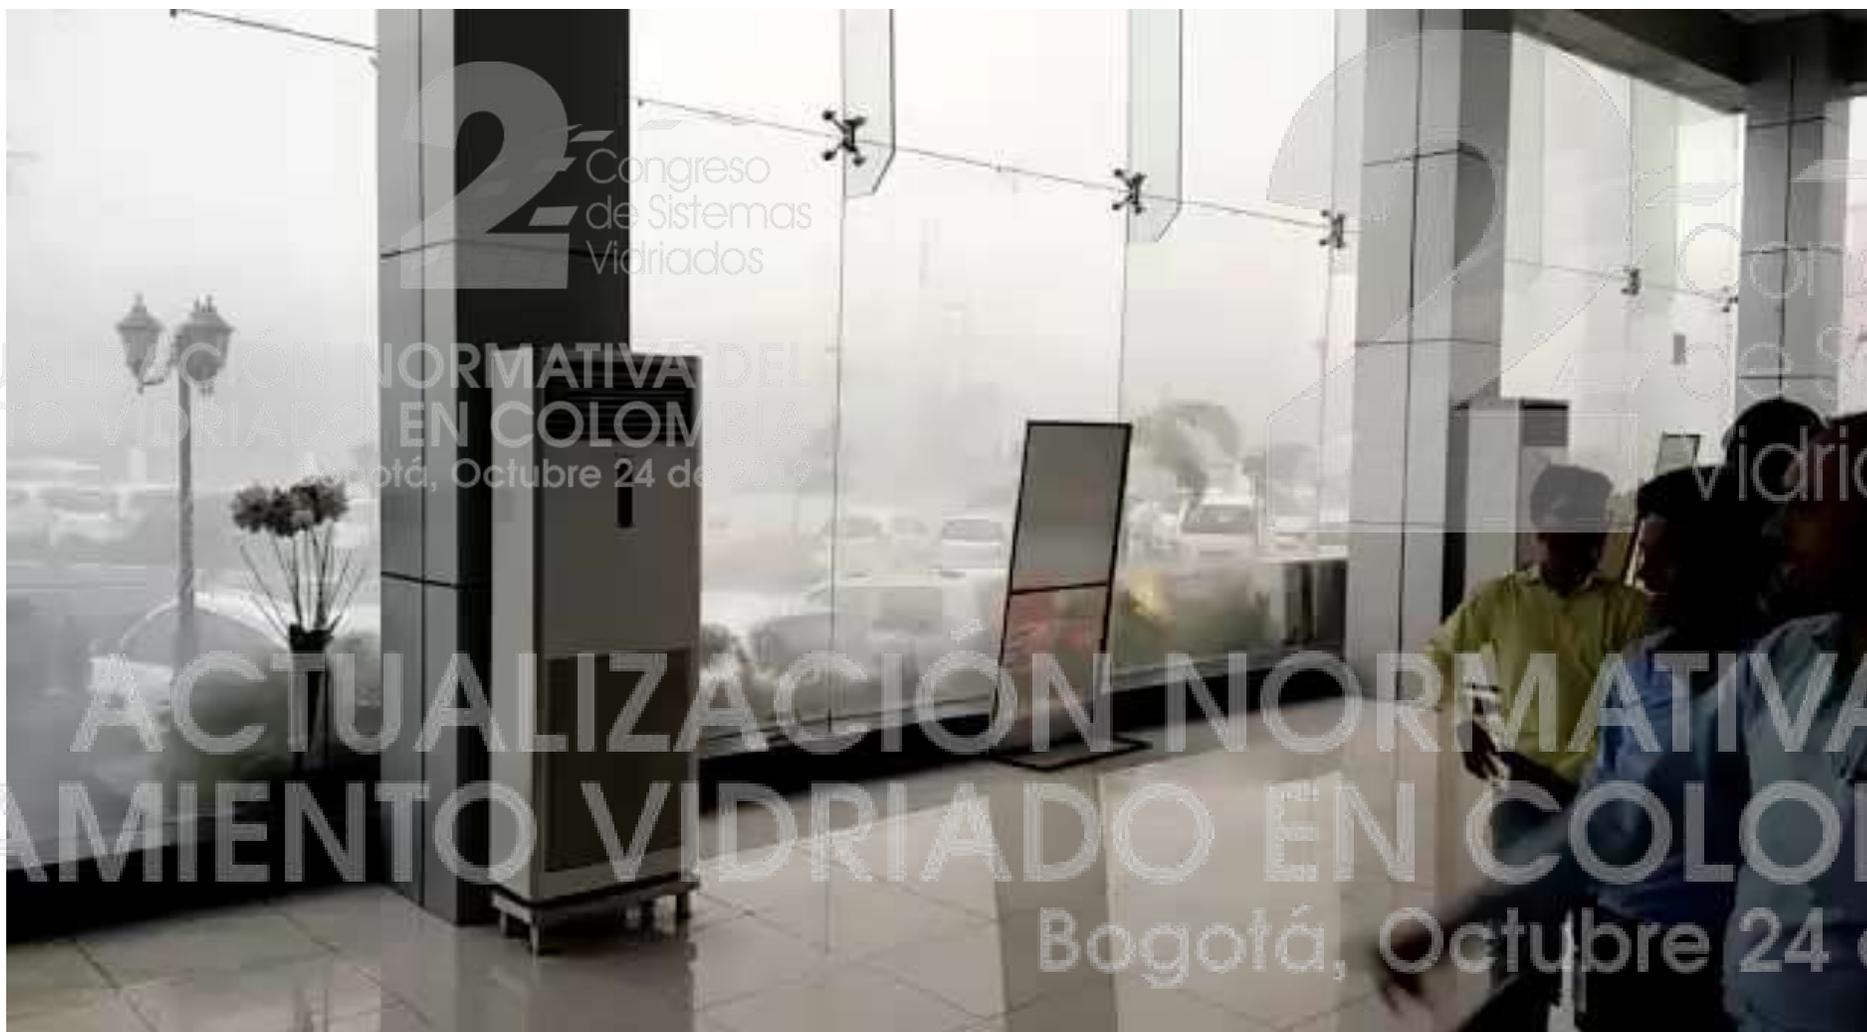
Fachada expuesta a sobrecarga de viento

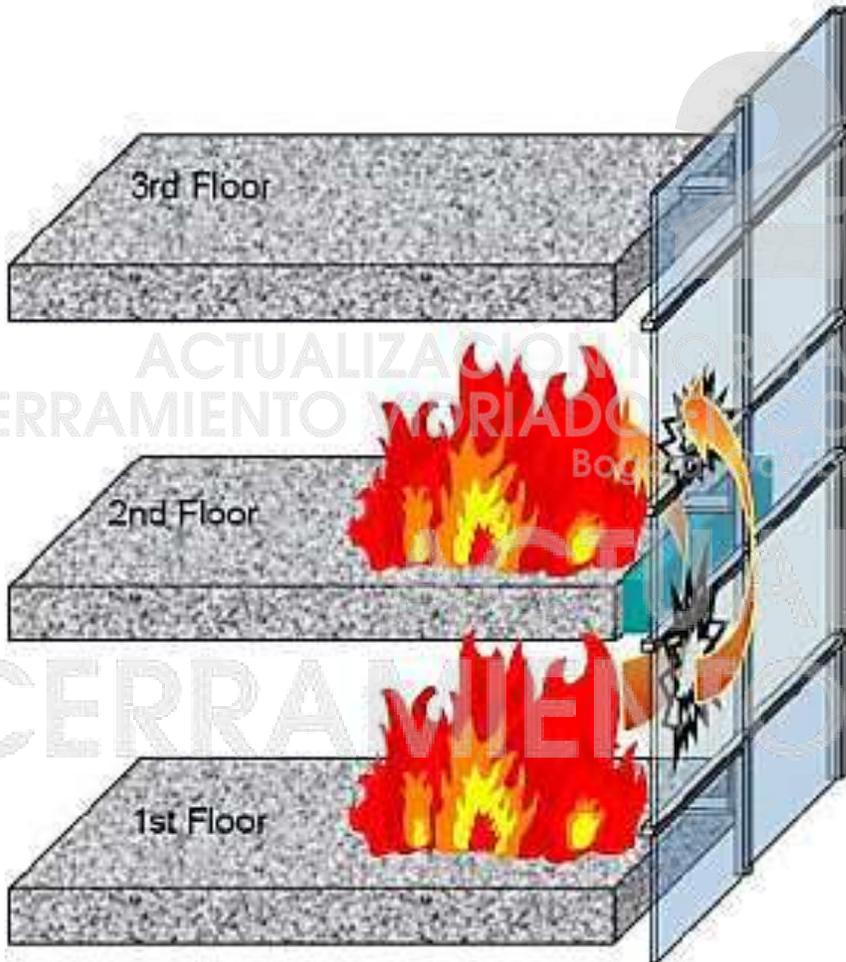
El diseño abierto de un muro cortina lo hace susceptible a la propagación del fuego. Por esta razón, **se requieren cortafuegos** en el perímetro de cada piso para evitar la migración de llamas por el costado del edificio.

El material cortafuegos se incorpora en el área existente entre la losa del piso y el muro cortina para crear un espacio contenido en cada piso.

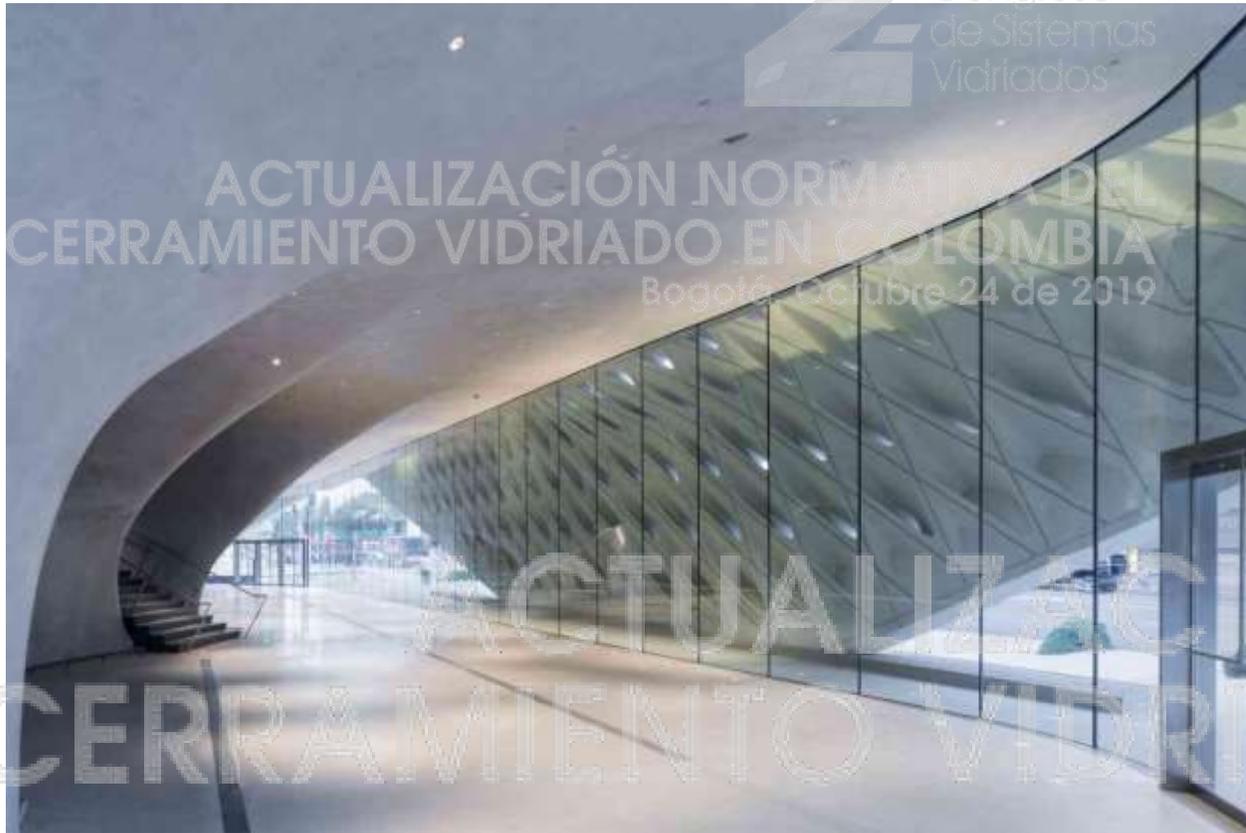
*The Broad Museum, Los Angeles
paneles de vidrio sin divider 7.50 m x 2.40 m*

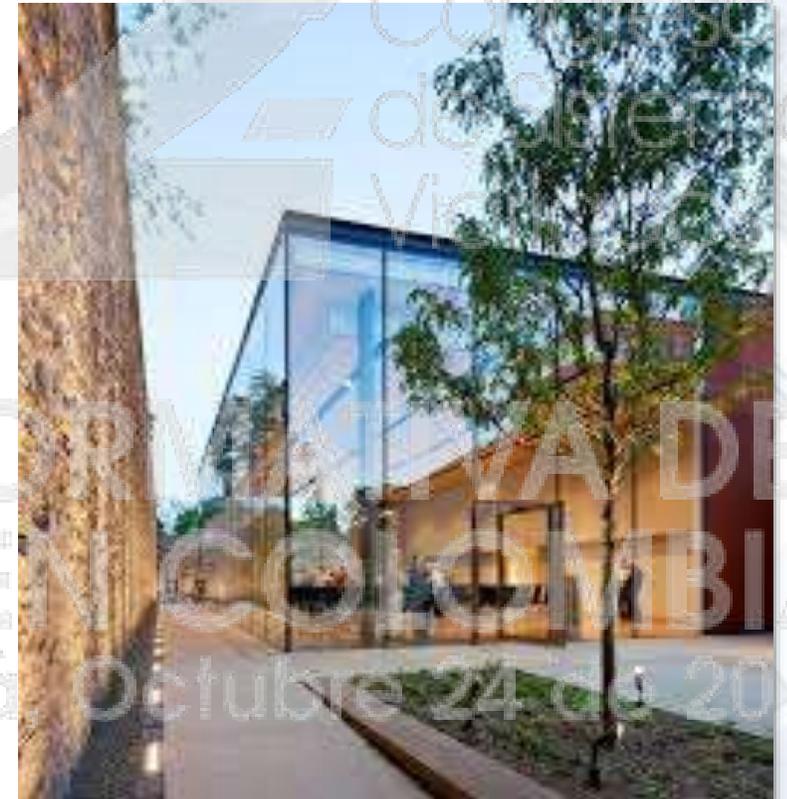
Paneles de hasta 18 x 3.210 m en vidrio.
